# OBECNÍ ÚŘAD MORÁVKA, Morávka 599, 739 04 Pražmo

## Poskytnutí informace

*Jedná se o výhledový záměr "III/4774 směrová úprava sil. III/4774, Morávka - Pražmo"; má se jednat o směrovou úpravu oblouku silnice v délce 0,36 km se současnou modernizací úseku na uspořádání silnice S7,5/60 (ČSN 736101). Záměr směrové úpravy silnice je sledován pod č. A/FM/III/U/56 v dokumentu Koncepce rozvoje dopravní infrastruktury Moravskoslezského kraje schváleném usnesením zastupitelstva kraje č. 24/979/1 ze dne 10. června 2004. Již v koncepci z r. 2004 byl ale záměr identifikován jako tzv. přejetý z tehdejší územně plánovací dokumentace - žádné podrobnější informace nemáme.*

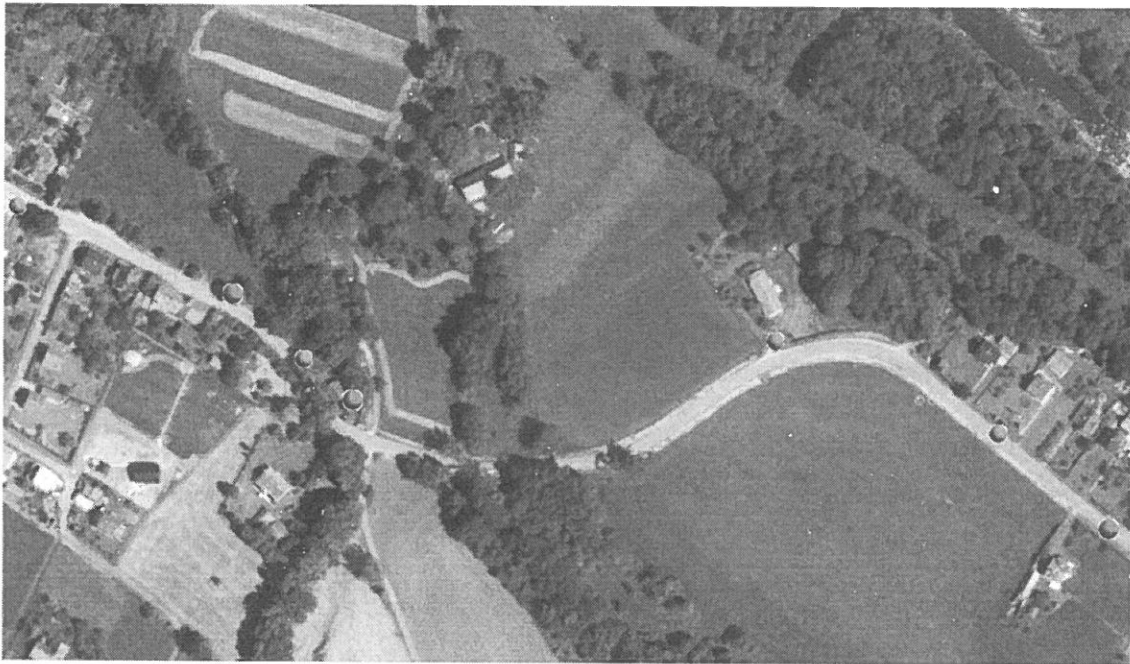
2. Údaje o dopravních nehodách lze ověřit např. zde: <http://infobesi.dopravniinfo.cz>. Ve sledovaném období 2007 - 2013 šlo o tyto nehody: 30.4.2007, srážka s pevnou překážkou, bez zranění, nepřizpůsobení dopravně technickému stavu vozovky ( zatáčka, klesání, stoupání, šířka apod.); 27.11.2007, srážka s pevnou překážkou, bez zranění (nepřizpůsobení rychlosti stavu vozovky (náledí, výtluky, bláto, mokrá povrch apod.); 31.10.2008, Lehké zranění, srážka s chodcem; 19.2.2011, Lehké zranění, srážka s jedoucím nekolejovým vozidlem, nepřizpůsobení rychlosti stavu vozovky (náledí, výtluky, bláto, mokrá povrch apod.); 15.1.2012, bez zranění, srážka s jedoucím nekolejovým vozidlem, nepřizpůsobení rychlosti stavu vozovky (náledí, výtluky, bláto, mokrá povrch apod.); 19.2.2013, Lehké zranění, srážka s jedoucím nekolejovým vozidlem, nepřizpůsobení rychlosti stavu vozovky (náledí, výtluky, bláto, mokrá povrch apod.). Ačkoliv dopravní zatížení komunikace není příliš vysoké (na silnici nebylo prováděno sčítání dopravy v rámci celostátního sčítání ŘSD, lze ho tedy odhadnout ze zatížení okolní komunikační sítě na cca 1000 - 3000 voz/24), počet dopravních nehod je relativně vysoký (přibližně 1 nehoda za rok). Např. nehodová lokalita v Bašce na silnici II/477, která je na výše uvedené webové adrese k dohledání, vykazuje podobnou statistiku (cca 1 nehoda/rok - 4 nehody v období let 2012 - 2014), přičemž dopravní zatížení zde je vyšší (cca 6292 voz/24h).

Obr. Výřez z <http://infobesi.dopravniinfo.cz>.
